Rückbau eines Betonbauwerkes mit asbestbelasteten Abstandshaltern

Ausgangssituation

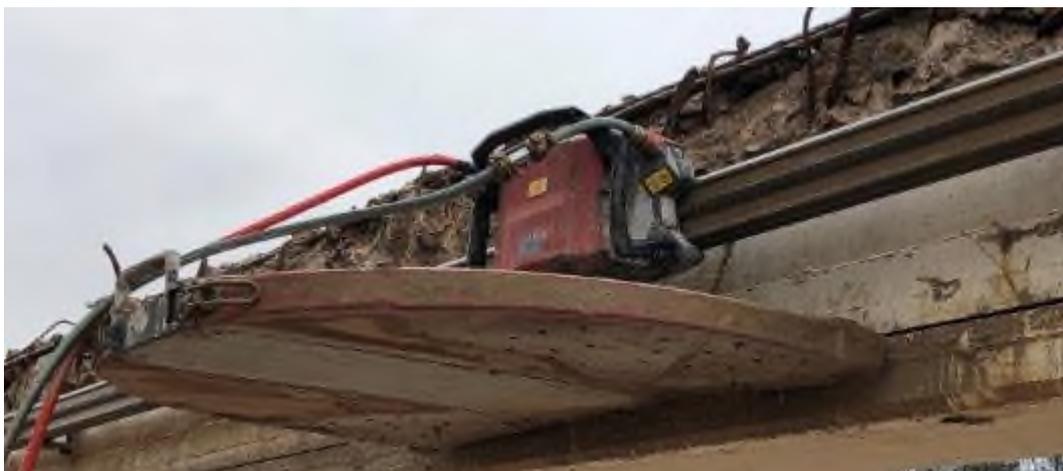
Bild 1 Betonsäge im Einschnitt (Quelle: Bauherr)

Zunächst wurden unterschiedliche Vorgehensweisen diskutiert. Letztlich stellte sich das Ausschneiden der Bereiche als die hinsichtlich potentieller Staub- und Asbestfaserfreisetzung emissionsärmste Möglichkeit dar. Dazu wurde ein Betonsägeverfahren mit Kreissäge ausgewählt und eingesetzt. Die Schnitte positionierte man in die mit Sicherheit unbelasteten Bereiche und trennte Streifenabschnitte unter Nasshaltung heraus.

Die Ausschnitte durften sowohl aus Gründen des Arbeitsschutzes als auch aufgrund der Asbestbelastung nicht zerbrechen. Es wurde eine Abstützung zur Aufnahme des Ausschnittes angefertigt, in den die Ablage nach vollständigem Durchtrennen erfolgte.
